Rapport Schriftelijk Advies

De Driewiel

te Nieuwkuijk, najaar 2024

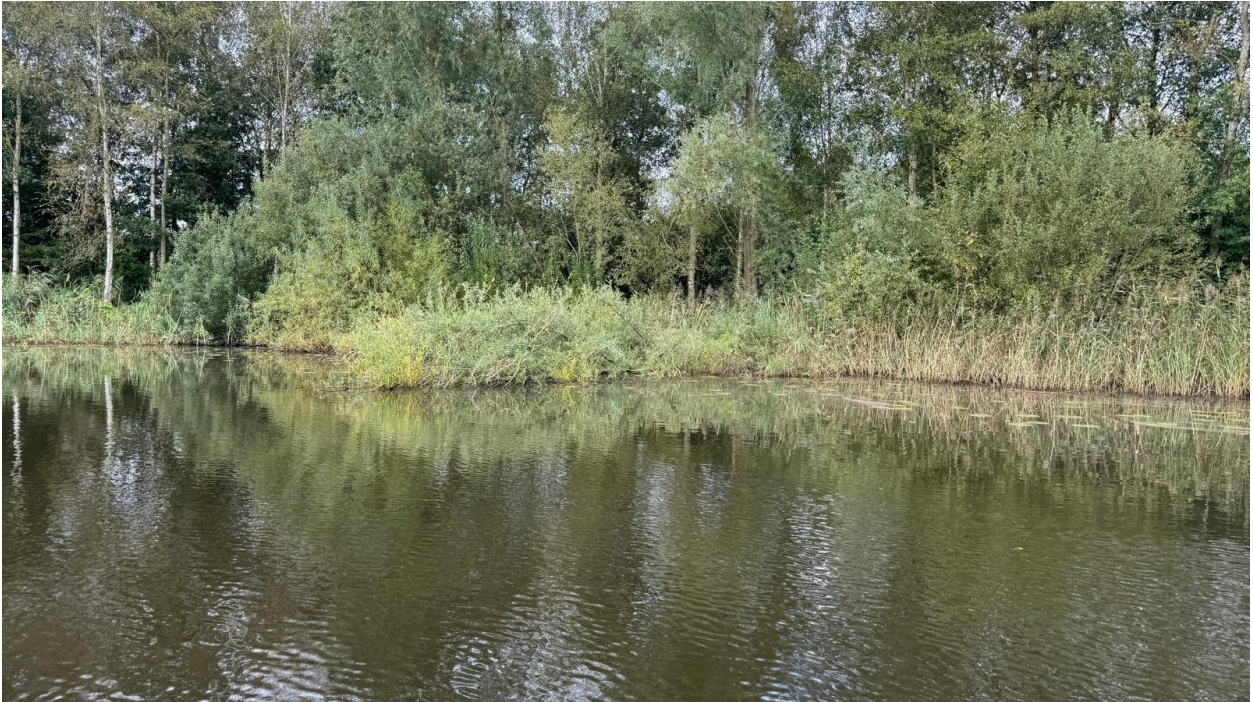
Figuur 2.1 Oeverbegroeiing in de Driewiel bij Nieuwkuijk.

De bevisbaarheid van het water is slecht. Het Driewiel is alleen bevisbaar vanaf de zuidzijde. Door dicht struweel rondom het waterkan het Driewiel vanaf het pad aan de oostzijde niet of moeilijk worden bereikt. Aan de west- en noordzijde loopt een pad vlak langs het water, maar aan deze zijde van het Driewiel staat een dikke rietkraag.

De Driewiel is slecht bereik- en bevisbaar. Momenteel is de oever alleen te bevissen aan de zuidzijde. Aan de west- en noordzijde liggen kansen om de bevisbaarheid sterk te verbeteren. Hier loopt al een pad vlak langs het water, maar hier is een dikke rietkraag aanwezig. Door enkele doorgangen in dit riet vrij te houden wordt het Driewiel al beter bevisbaar. Nog beter is het aanleggen van enkele vaste visstekken en/of steigers (figuur 5.4). Om het Driewiel beter bereikbaar te maken voor minder valide sportvissers kan een aangepaste visstek aangelegd worden. Deze visstek moet goed bereikbaar zijn en kan dus het beste aan de zuidzijde van het Driewiel geplaatst worden. Het is van groot belang dat met name de aangepaste visstek met een verhard pad te bereiken is. Ook voor de vaste visstekken is het bevorderlijk als deze bereikbaar zijn door middel van (half)verharding (figuur 5.4). Een voorbeeld van de locaties van de visstekken is weergegeven in Figuur 5.2. Zie infoblad '8.7 Aanleg van sportvisserijvoorzieningen' op de website van Sportvisserij Nederland onder HSV service, viswaterbeheer voor meer informatie.

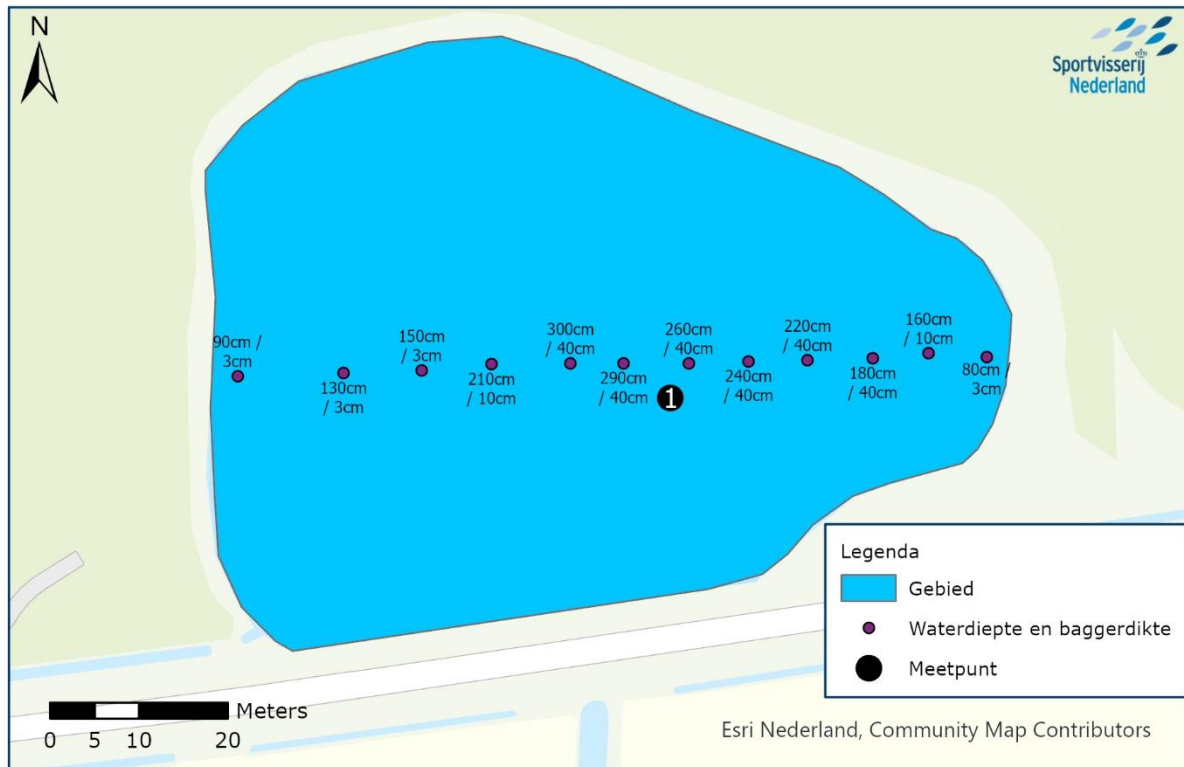
Figuur 4.1 De locaties waar de waterdiepte en baggerdikte is gemeten. En de locatie van het meetpunt van de waterparameters.

De bodem van het Driewiel bestaat vooral uit zand en grind. Op de bodem is veel bagger aanwezig, met een gemiddelde dikte van ca. 22 cm, plaatselijk wel tot 40 cm (Figuur 4.1). In het midden van het water is nog onverteerd plantenmateriaal aanwezig. De geur van de baggerlaag is neutraal.

Tijdens de milieuinventarisatie van de Driewiel zijn diverse waterparameters onderzocht. In Tabel 4.1 zijn van één meetpunt (Figuur 4.1) de resultaten van de metingen op verschillende dieptes weergegeven.

De verschillen in zuurstofgehalte en temperatuur die zijn waargenomen op verschillende dieptes wijst op een spronglaag. Deze spronglaag is waarschijnlijk gevormd doordat de Driewiel relatief diep is voor zijn oppervlakte en erg beschermd ligt. De spronglaag ligt tussen de 2 en 2,5 meter diepte.

In de Driewiel is een relatief dikke baggerlaag aanwezig. Dit komt doordat langs het water veel begroeiing aanwezig is. Hierdoor is veel bladval wat uiteindelijk voor een dikke baggerlaag zorgt. Een deel van de bagger was onverteerd. Dit houdt in dat er meer bladval is dan dat de bagger wordt afgebroken. Een dikke onverteerde baggerlaag verbruikt zuurstof uit de bovengelige waterkolom wat de zuurstofproblemen nabij de bodem vergroot. Daarnaast worden vaak schadelijk stoffen gevormd zoals moerasgas (H_2S), methaan (CH_4) en nitriet.

Om de dikte van de baggerlaag te verkleinen en het verteringsproces te verbeteren kan gebruik worden gemaakt van Coccolietenkrijt. Door dit krijt in het midden van de Driewiel toe te dienen wordt een gezondere bodem gecreëerd. In de Driewiel is bij de ondiepere delen weinig bagger aanwezig, hier hoeft dan ook geen krijt toegediend te worden. Voor meer informatie, zie infoblad '8.31 Met krijt je bagger kwijt' op de website van Sportvisserij Nederland onder HSV service, viswaterbeheer.

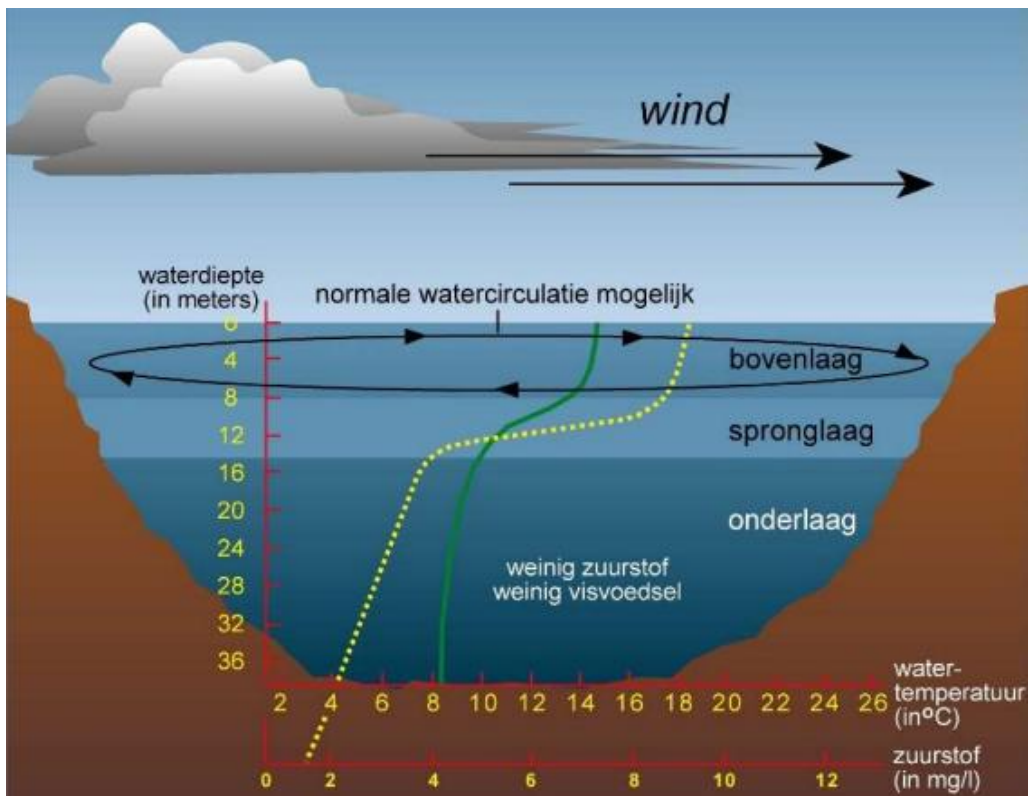
Figuur 5.1 Een schematisch overzicht van een water met een spronglaag en de gevolgen hiervan.

In de Driewiel is zuurstofloosheid waargenomen nabij de bodem en is een spronglaag aanwezig (Figuur 5.1). Hierdoor is de bodem niet beschikbaar voor bijvoorbeeld algen en plankton. Algen zijn in dit geval alleen in de bovenste waterkolom aanwezig. Hier produceren ze zuurstof en nemen ze nutriënten op. Op het moment dat de alg afsterft zakt deze met zijn opgenomen nutriënten naar de bodem, waar het voor veel organismes onbereikbaar is. Dit fenomeen wordt nutriëntenvol genoemd. Door de zuurstofloosheid bij de bodem vind er dus geen productie plaats van visvoedsel. Samen met de zuurstofloosheid is hierdoor een groot deel (de waterlaag onder de spronglaag, Fig. 5.1) van het Driewiel in de zomer niet beschikbaar voor vissen. Ook is het mogelijk dat in het najaar een omkering plaats vindt waardoor ineens schadelijke stoffen van onder de spronglaag door de hele waterkolom mengen. Deze schadelijke stoffen kunnen worden gevormd door de zuurstofloze omstandigheden onder de spronglaag. Zie infoblad '8.13 Diepe, stilstaande wateren' op de website van Sportvisserij Nederland onder HSV service, viswaterbeheer voor meer informatie over spronglagen.

Om de zuurstofproblemen op te lossen kan gebruik worden gemaakt van beluchters. Beluchters zorgen ervoor dat er inmengen optreedt van de bovenste en onderste waterlagen. Daarnaast brengt een beluchter ook extra zuurstof in het water en zorgt ervoor dat gassen makkelijker uit het water kunnen gaan. Op de markt zijn verschillende soorten beluchters die elk hun voor- en nadelen hebben. De verschillende beluchters zijn te vinden op de website '<https://www.linn.eu/nl/download/wasserbelueftung>'. Aanbevolen wordt om een beluchter te gebruiken vergelijkbaar met de Turbo-Jet. Deze soort voegt zuurstof toe, ook in diepere waterlagen. Ook voorkomt deze beluchter door de stroming de vorming van een spronglaag. Deze beluchters hebben wel een elektriciteitsbron nodig. Voor de Driewiel is dat een uitdaging omdat er weinig in de buurt aanwezig is. Eventueel kan gebruik gemaakt worden van zonnepanelen. Zie infoblad '8.30 Mengen en beluchten' op de website van Sportvisserij Nederland onder HSV service, viswaterbeheer voor meer informatie.

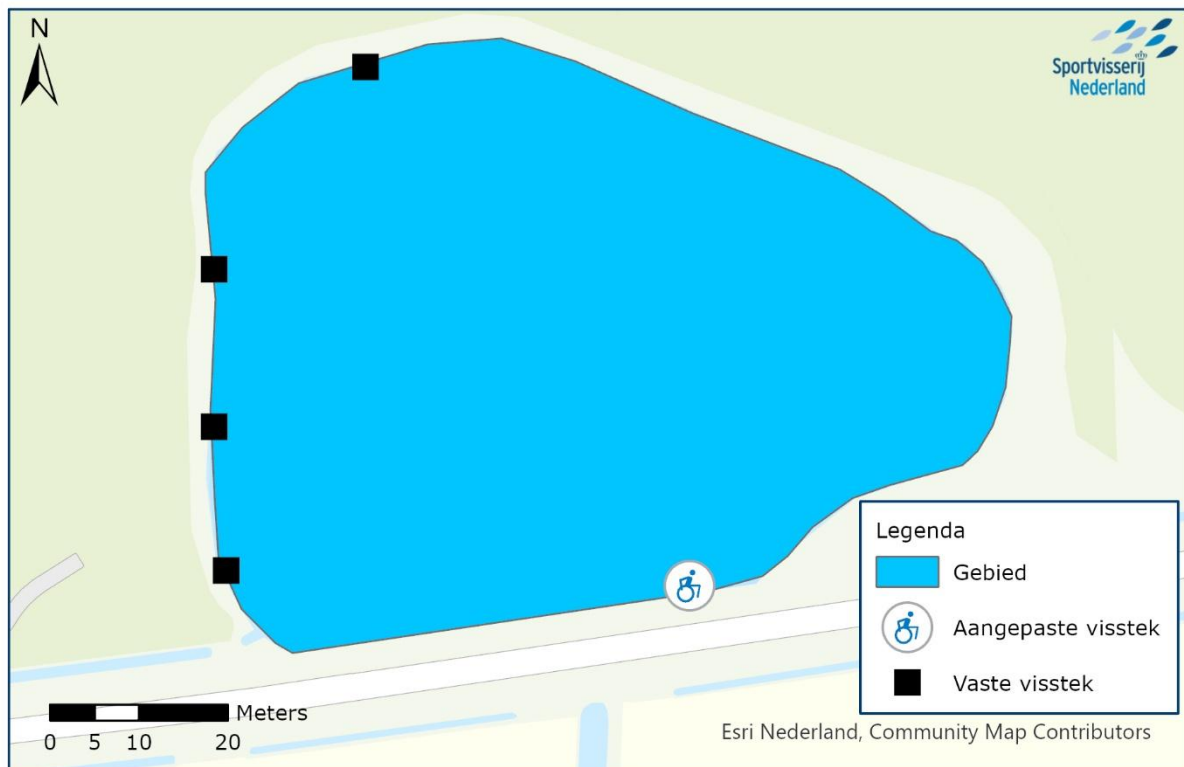
Figuur 5.2 Een voorbeeld van de locaties waar vaste visstekken aangelegd kunnen worden.

Naast de zuurstofproblemen is de Driewiel slecht bereikbaar en bevisbaar. De oever is alleen goed bereik- en bevisbaar vanaf de zuidzijde. Daarnaast staan bij de plekken die bereikbaar zijn veel gele plomp.
